Revista Historiar

Vol. 13 | Nº. 24 | Jan./Jun. de 2021

NOTAS SOBRE A CONSTRUÇÃO DAS CASAS DE CÂMARA E CADEIA DO ICÓ E SOBRAL: contribuição para História da Arquitetura Cearense.

NOTES ON THE CONSTRUCTION OF CHAMBER HOUSES AND JAIL OF ICÓ AND SOBRAL: Contribution to the History of Ceará's Architecture.

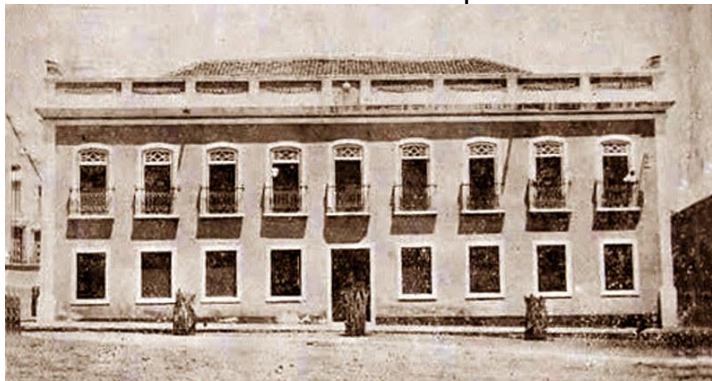
Figura 8 - Casa de Câmara e Cadeia de Sobral na primeira metade do século XX.

A planta citada não foi encontrada nem tampouco descrições da obra, o que nos leva considerar a materialidade construída da atual Casa de Câmara como fonte primária. Destaca-se a erudição de suas fachadas, com platibanda decorada à Bonaparte, onde se fixam as Armas do Império, declaradamente uma influência da Escola de Belas Artes do Rio de Janeiro (Fig. 8).

É razoável supor que se trata de obra projetada por um profissional tecnicamente qualificado, recaindo esta hipótese sobre o engenheiro Jorge Hermano Augusto Ehrhardt. A quantidade das envasaduras deve ter sido alterada por ocasião deste último projeto que teve características mais estéticas e simbólicas do que funcionais. Segundo Liberal de Castro (1973) o edifício recebeu telhas do tipo francesa no século XX.
